Waar moet dat heen, hoe zal dat gaan, waar komt die storing toch vandaan?

Quirijn van Zon PA3FTT en André Canrinus PA3FIS, voorzitter EMC-EMF Commissie

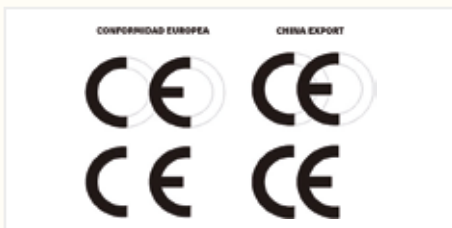
Fig. 1 Het CE-logo (links) en het sterk daarop lijkende China Export-logo

De EMC-webpagina 'CE-markering, wat houdt dat eigenlijk in?' van de VERON bracht licht in de duisternis. Het bleek hier te gaan om een zogenaamd 'China Export'-logo. Een misleidend logo dat meer dan verdacht veel lijkt op het CE-logo (zie figuur 1).

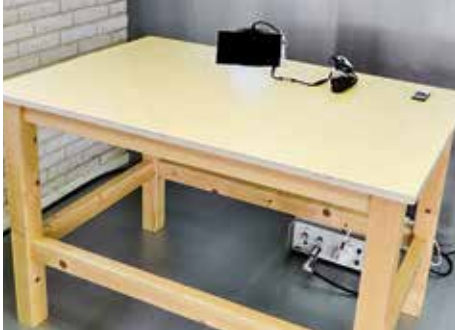
Allereerst heb ik de geleidende emissie gemeten. Met een speciaal uitkoppelnets (onder de tafel op de metalen vloer; zie figuur 2) worden de HF-signalen met behulp van een condensator op zowel de fase als de nul afzonderlijk gemeten. Het meetbereik is van 9 kHz tot 30 MHz. Deze emissie wordt door het lampje op de 230VAC-voeding gezet. De emissie kan worden opgewekt door de adapter, maar kan bijvoorbeeld ook afkomstig zijn van de lichtsterkteregeling van de ledlamp. Als dit pulsbreedtemodulatie (PWM) is kan dit soms ook tot overschrijdingen van de limieten leiden. In figuur 2 is de meetopstelling te zien.

Fig. 2 De meetopstelling voor de geleidende emissie
